6 鋼材腐食による爆裂劣化補修(エポキシ樹脂モルタル充填補修)

ベランダ柱脚端部鋼材の腐食に伴う被覆コンクリートの剥離欠の損部分補修

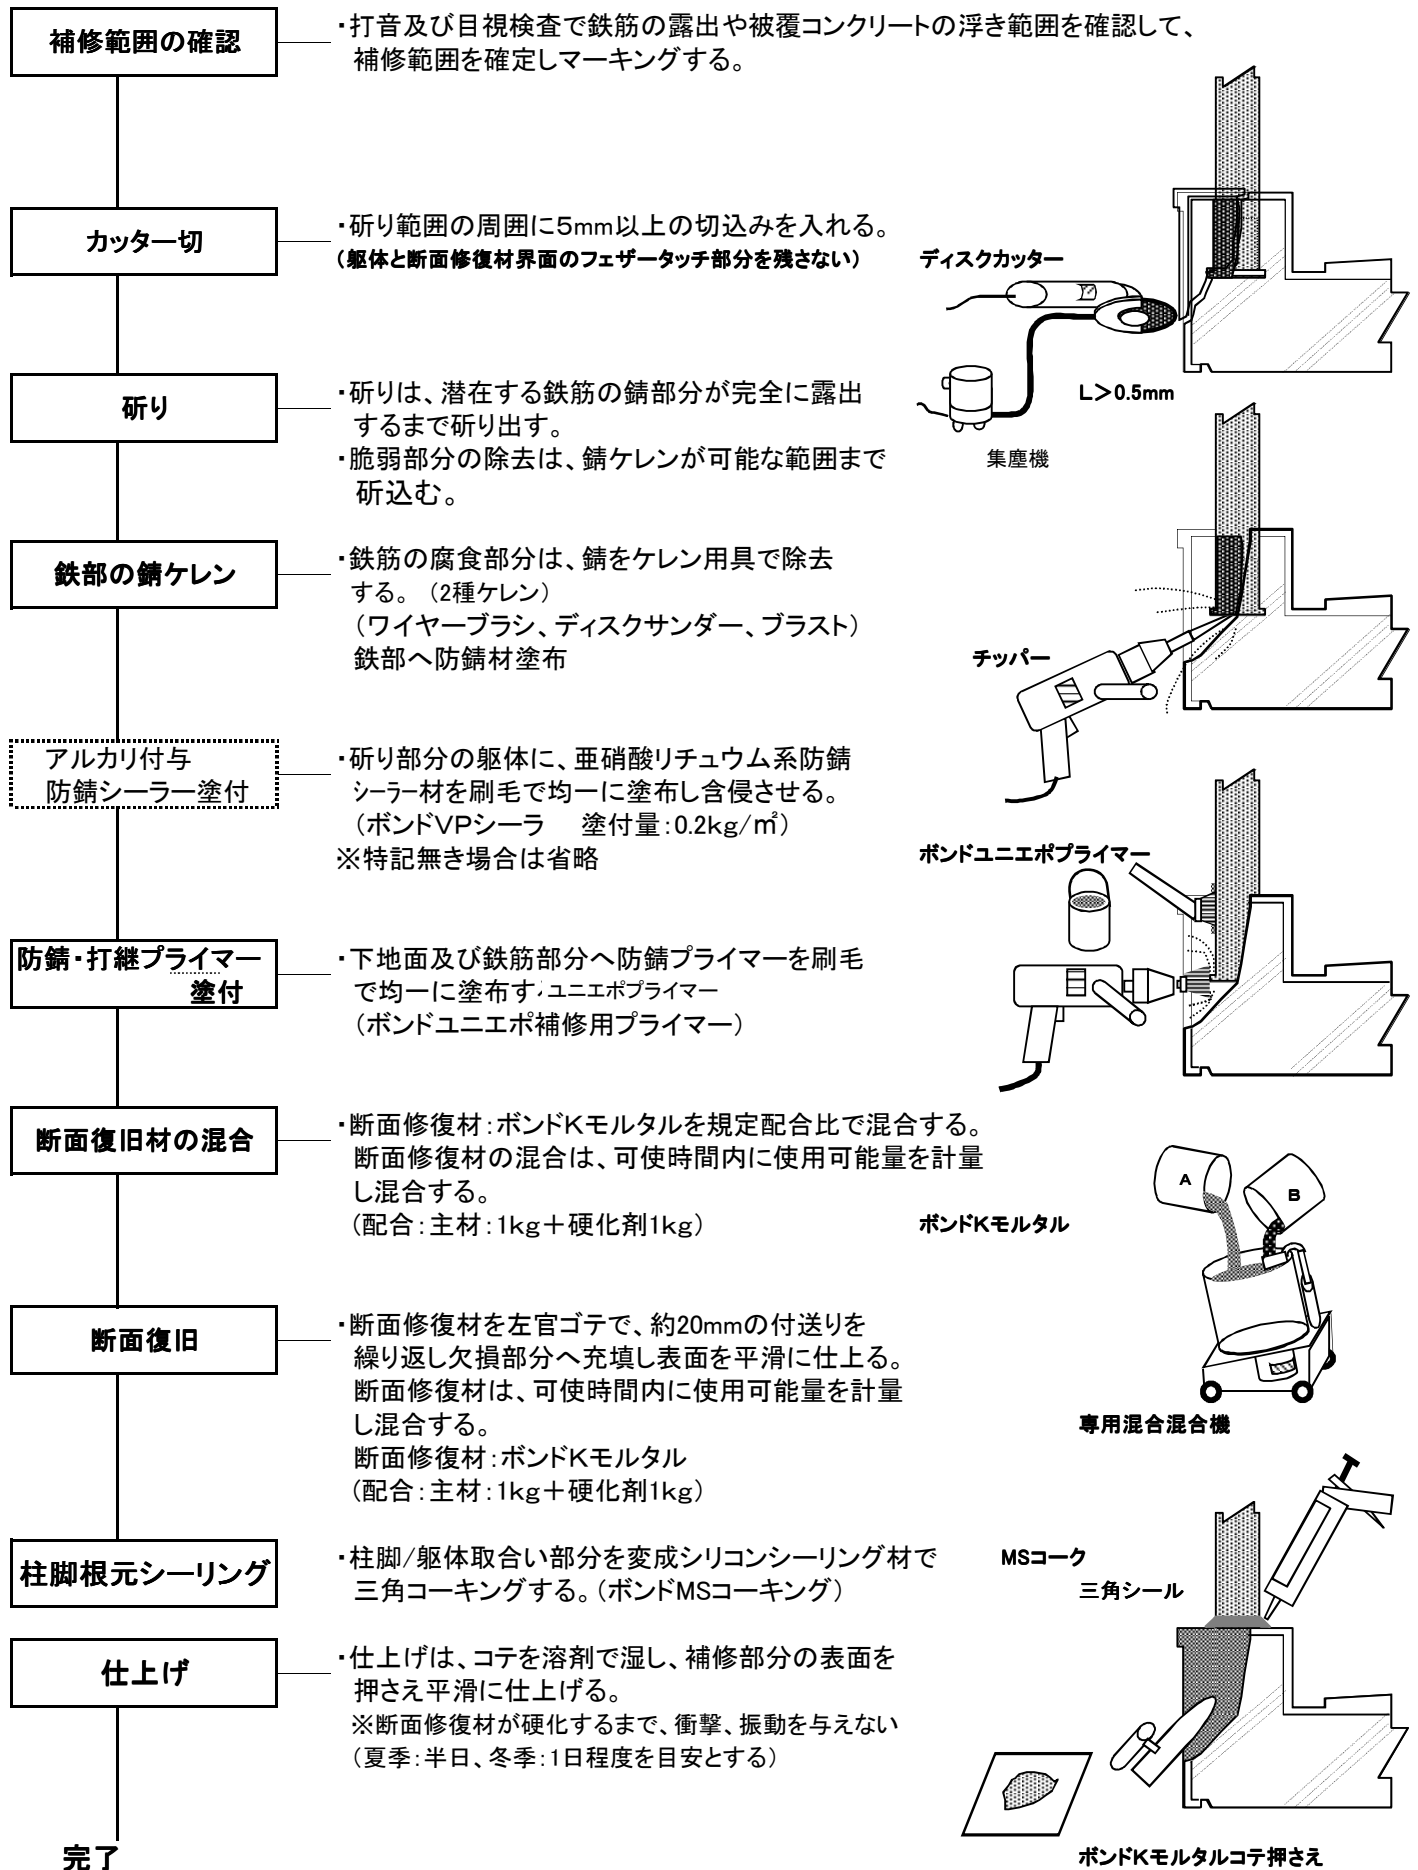
施工手順

施工方法

完了
